項目: Rua do Passadiço 55, Lisboa

報告序號: Passadiço - 07

## 工程彙報

月度報告

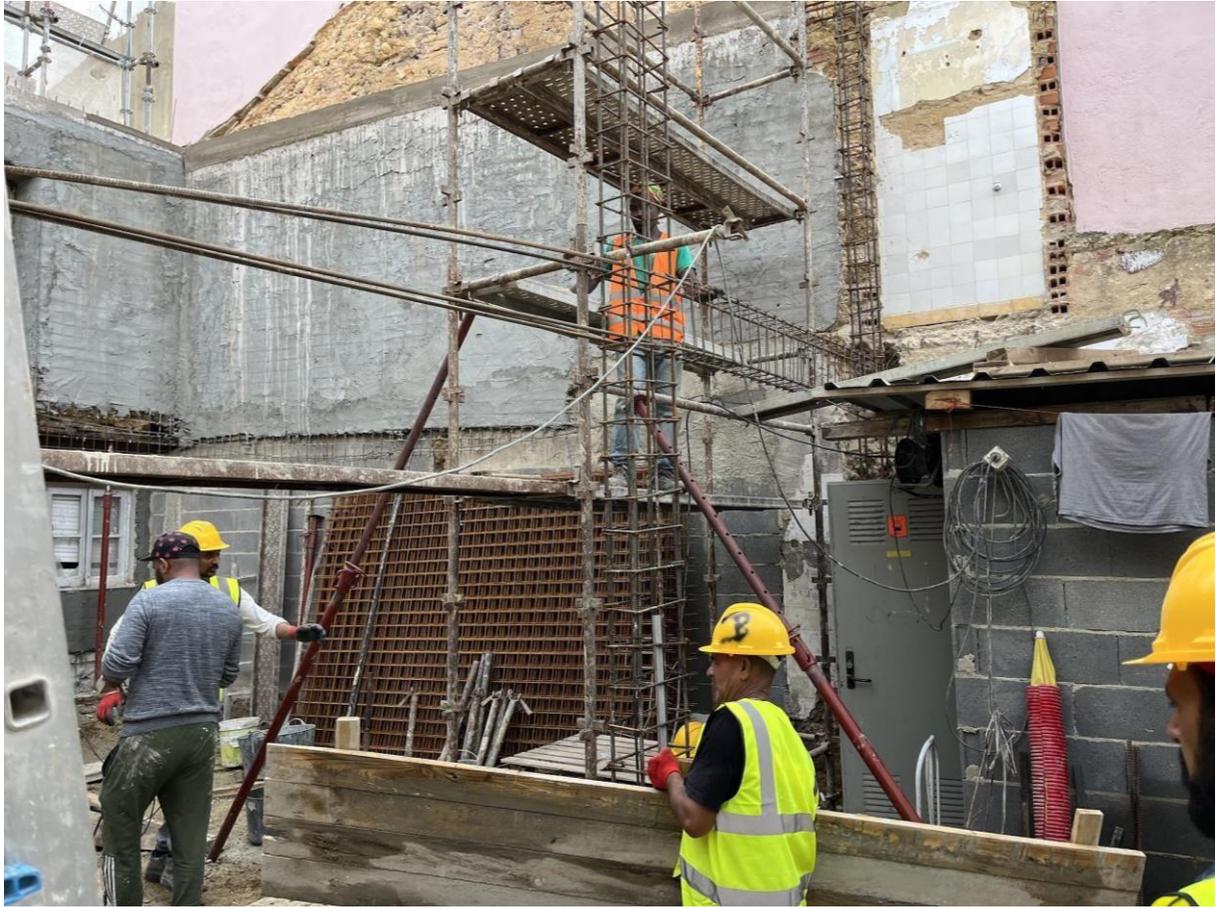
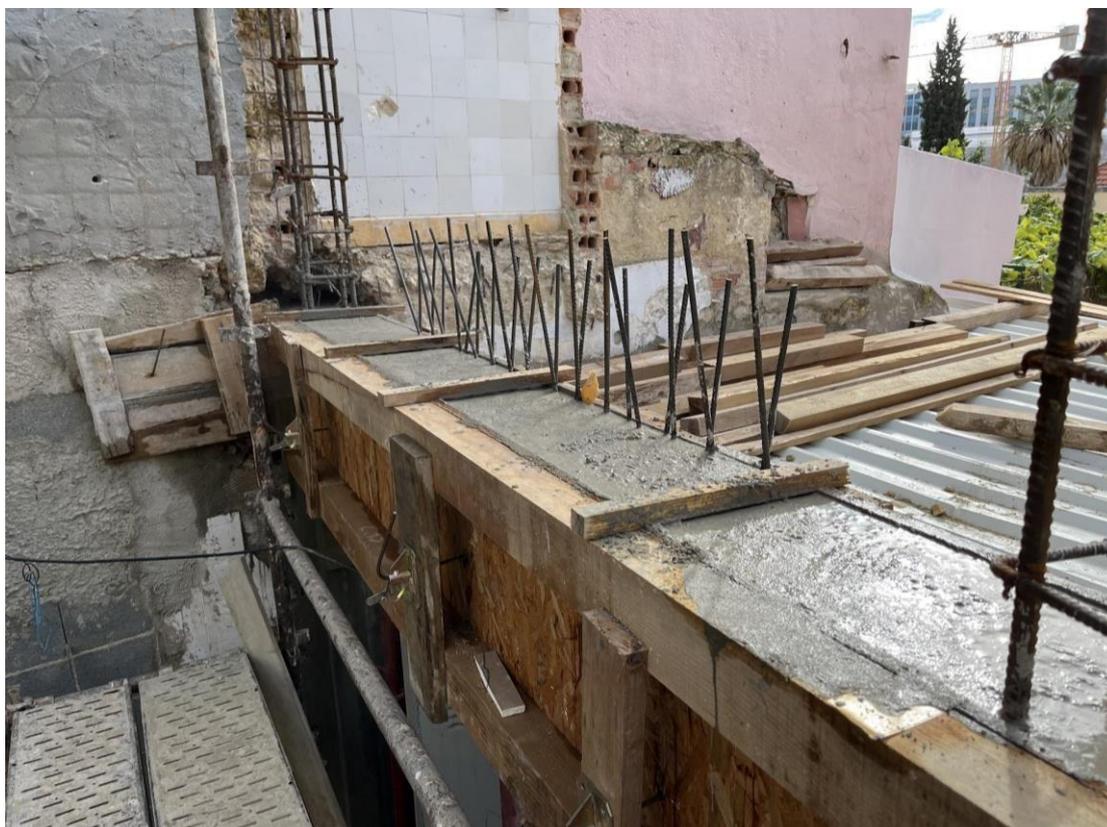
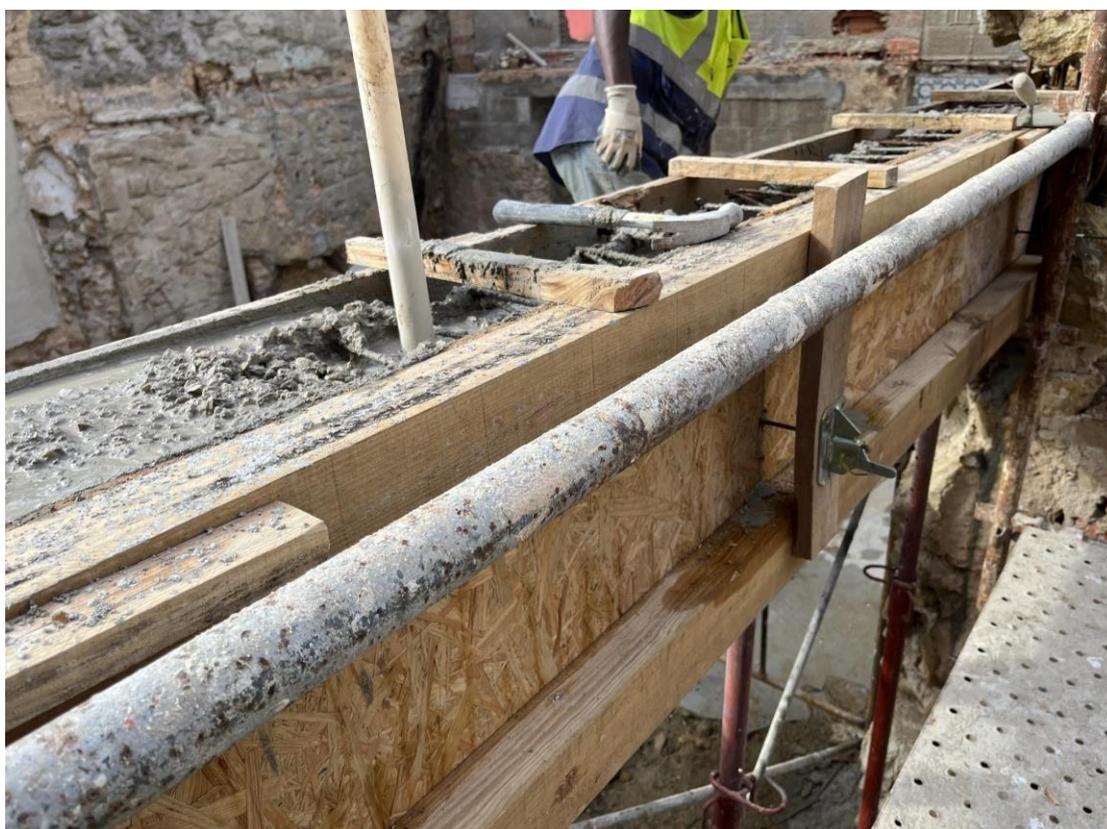
## 工程照片

正如之前的報導中提到的，施工人員挖掘了地基，以加固新的結構基礎。9 月份，一層薄薄的混凝土被鋪設到用作地基的地下室，之後開始逐步安裝鋼筋和製作木質模具，然後施工人員將混凝土倒入模具中，在 10 月份建造完成了地基腳。

此外，施工人員繼續在封頂梁上工作。我們將混凝土澆注到模具中以建造外牆的封頂梁，以加強外牆結構並避免未來倒塌。10 月下旬，我們開始在封頂梁上方組裝柱子，對一樓進行結構加固。

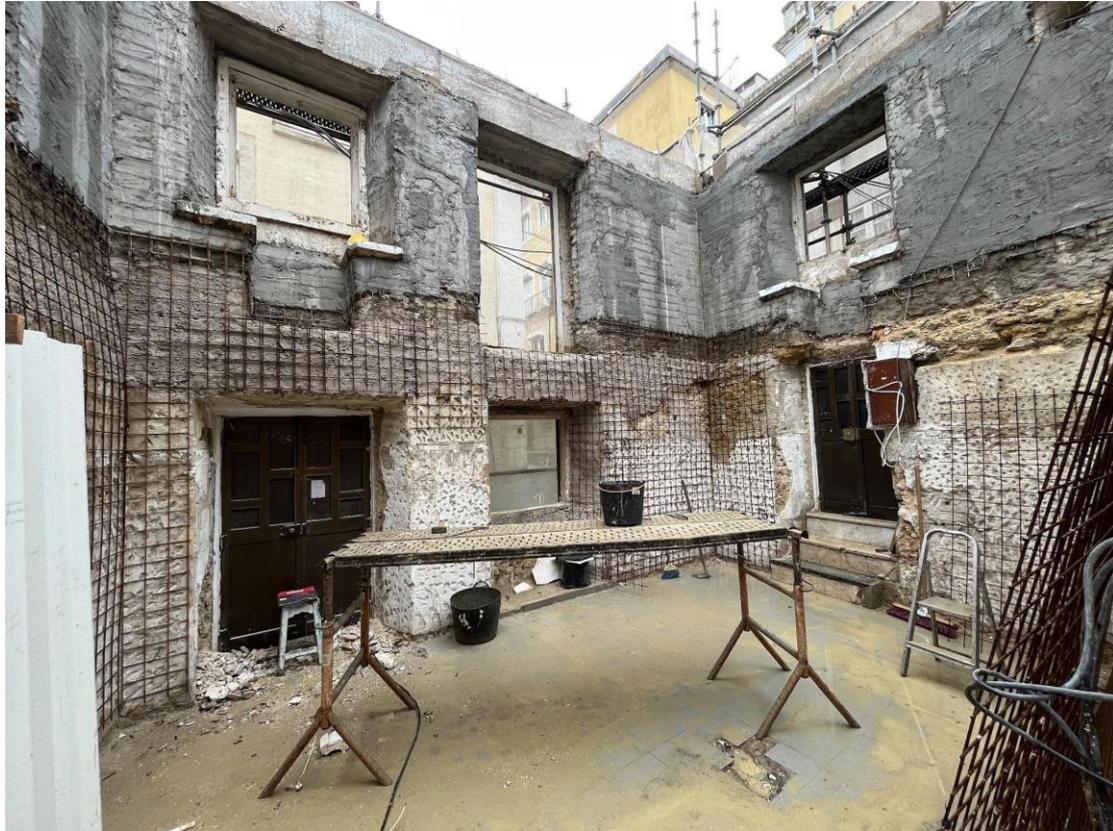
施工人員拆除了原有立面牆體的舊石膏，然後填充牆體裂縫的空隙，並在牆壁上鋪設網格，鋪設鋼筋石膏作為牆體的保護。10月，我們完成了內牆的結構加固。

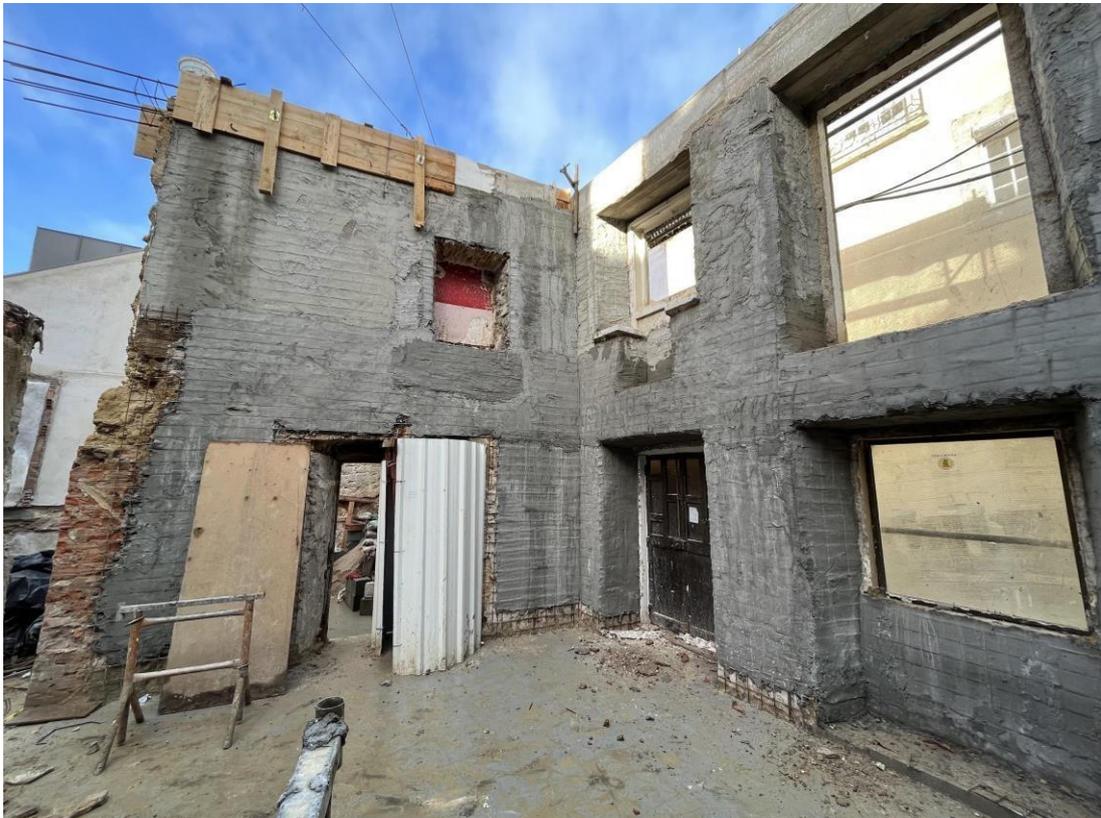
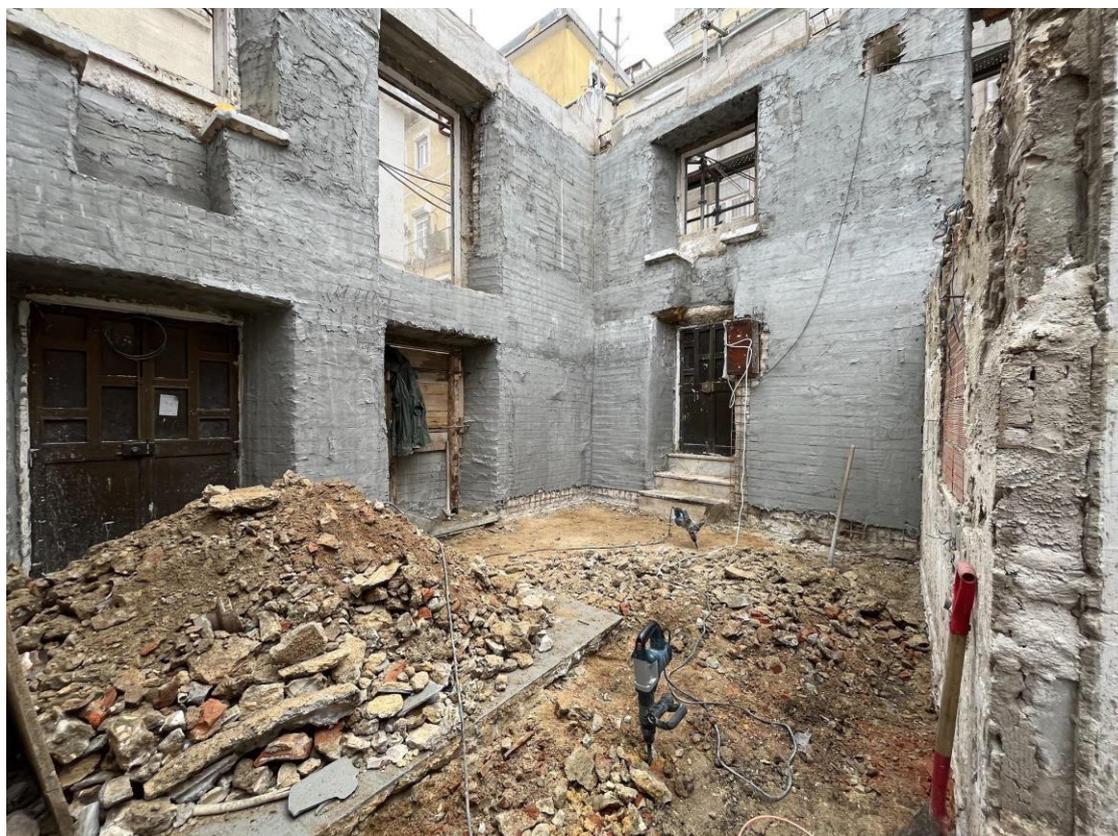
之後，我們開始拆除底層，並根據建築計畫進行更深的挖掘。
