施工進度報告

月度報告

2024 年 03 月

LADRILLO S.A - Construção, Remodelações e Projecto

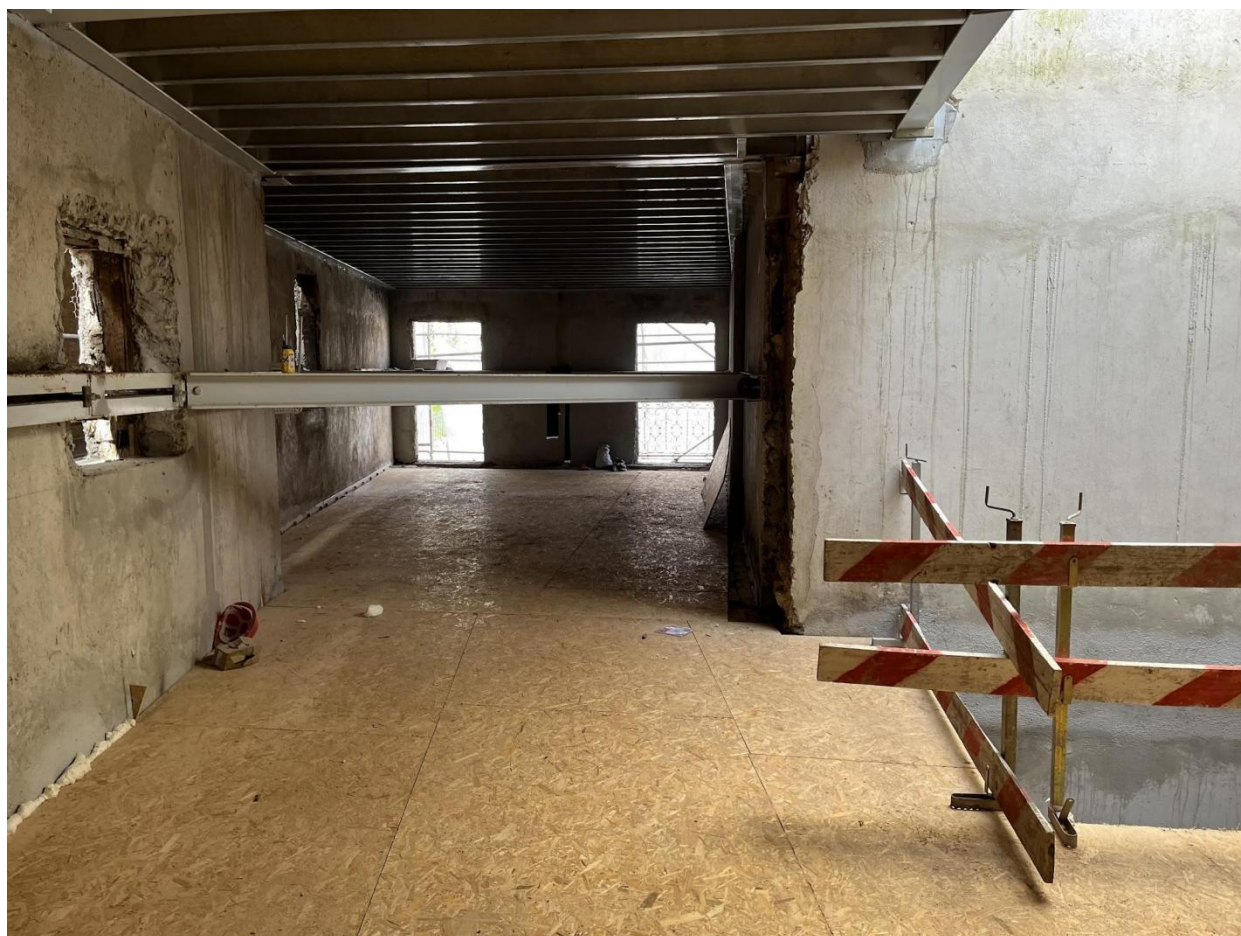
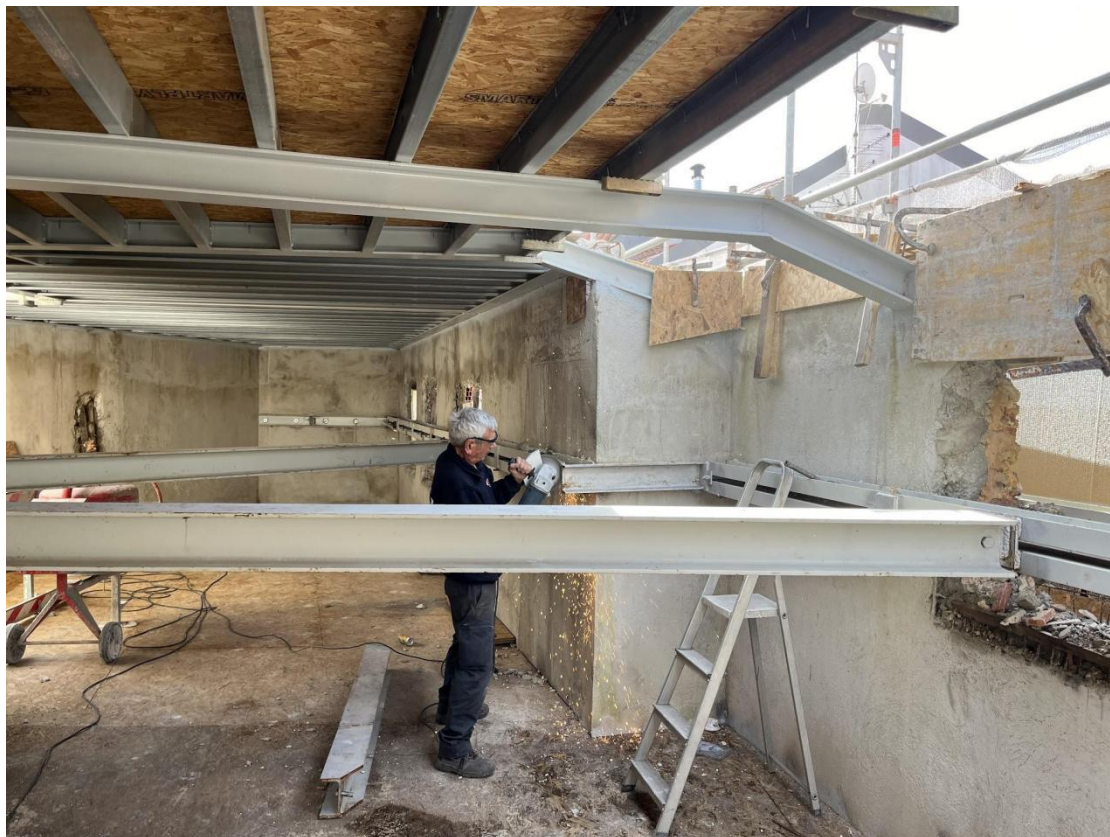
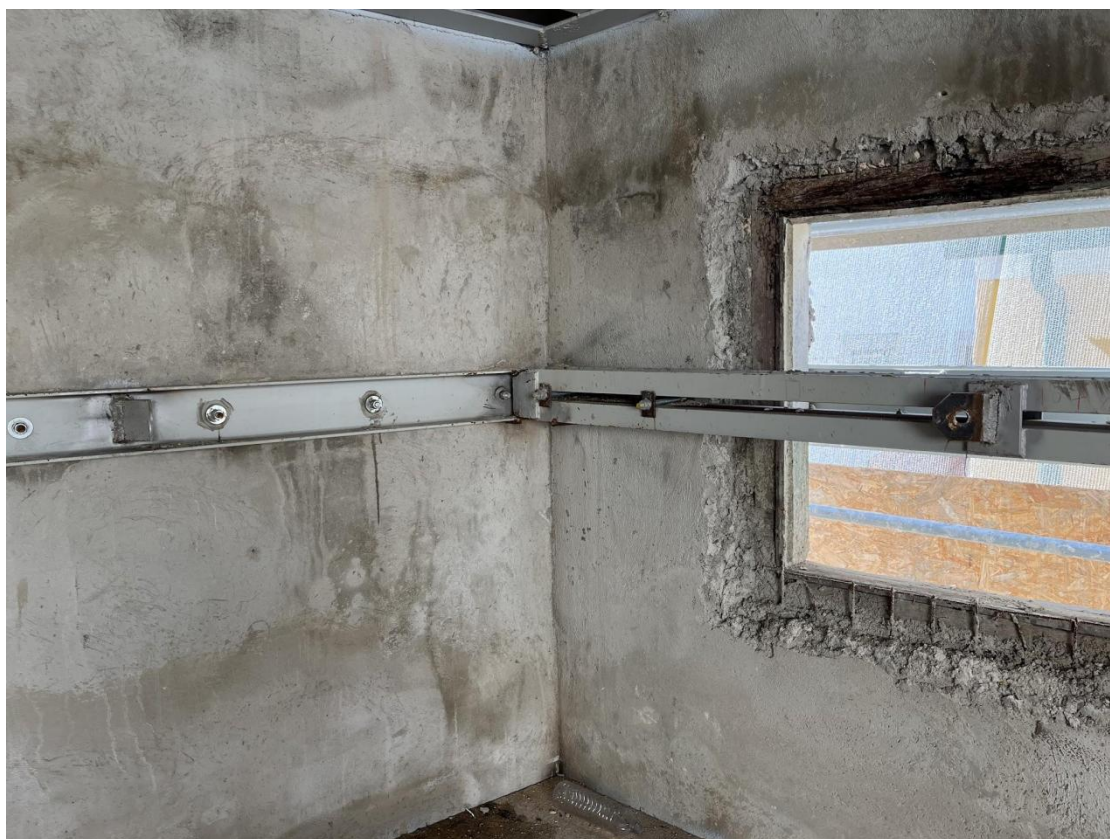
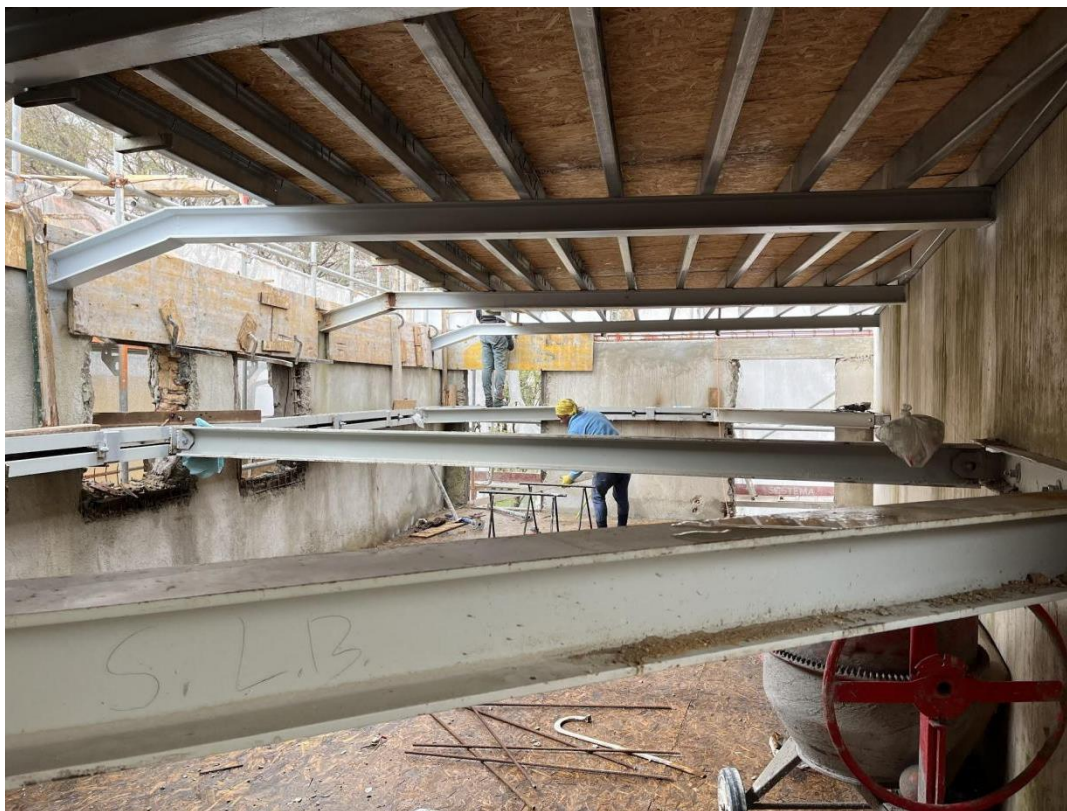
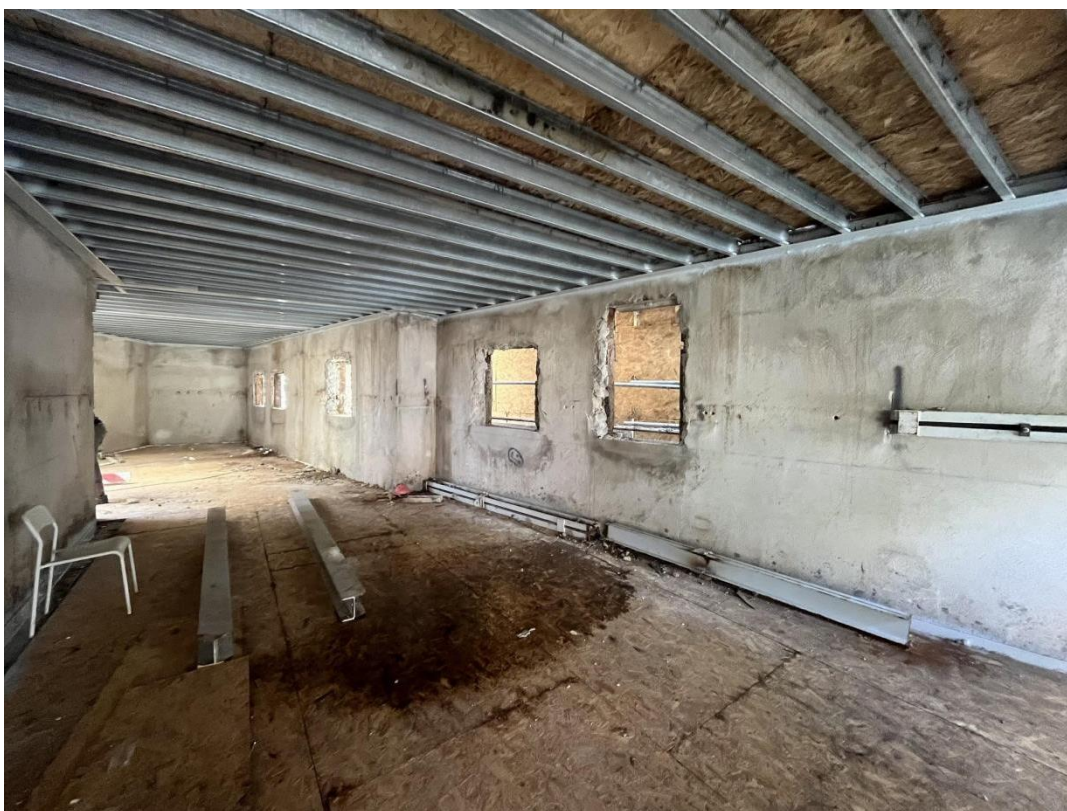
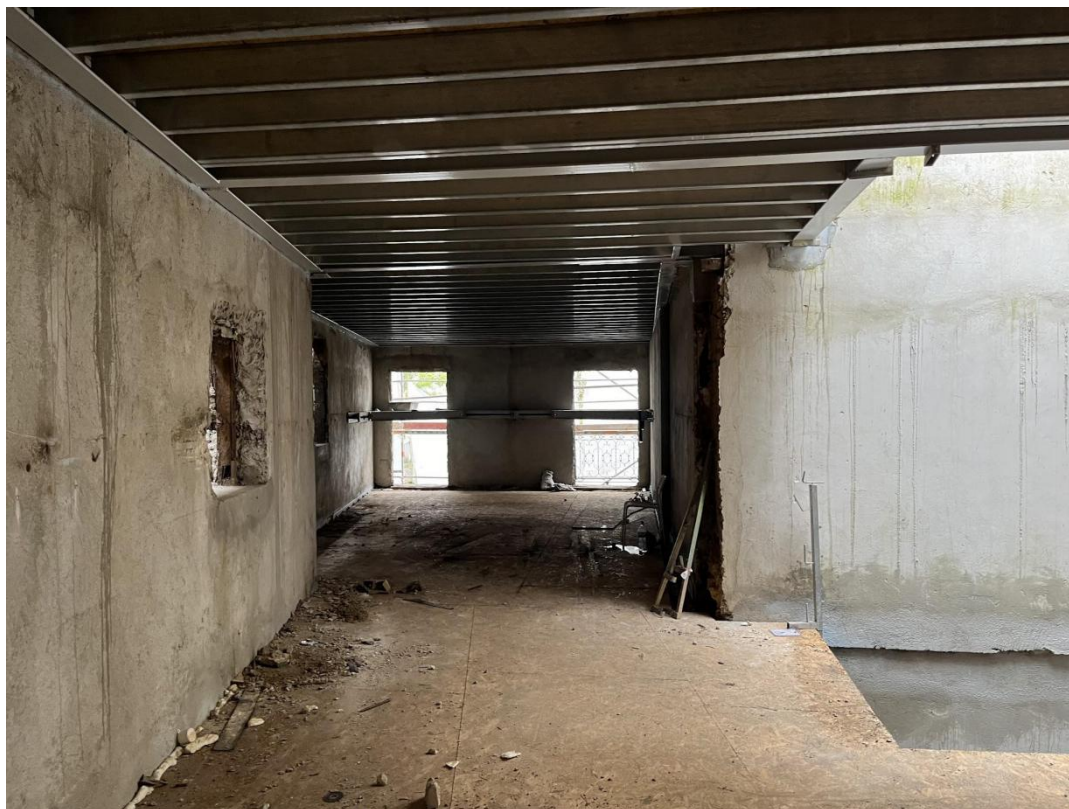
3 月，在完成 1 樓和 2 樓的鋼結構安裝和麵板鋪設後，施工團隊開始拆除臨時鋼結構，但主立面的部分除外，這些部分被保留以繼續支撐外牆。

隨後，我們開始為內牆結構放置底部鋼材，以測試隔牆佈局。這一步是為了確保符合基於實地測量的改進結構和設計計畫。

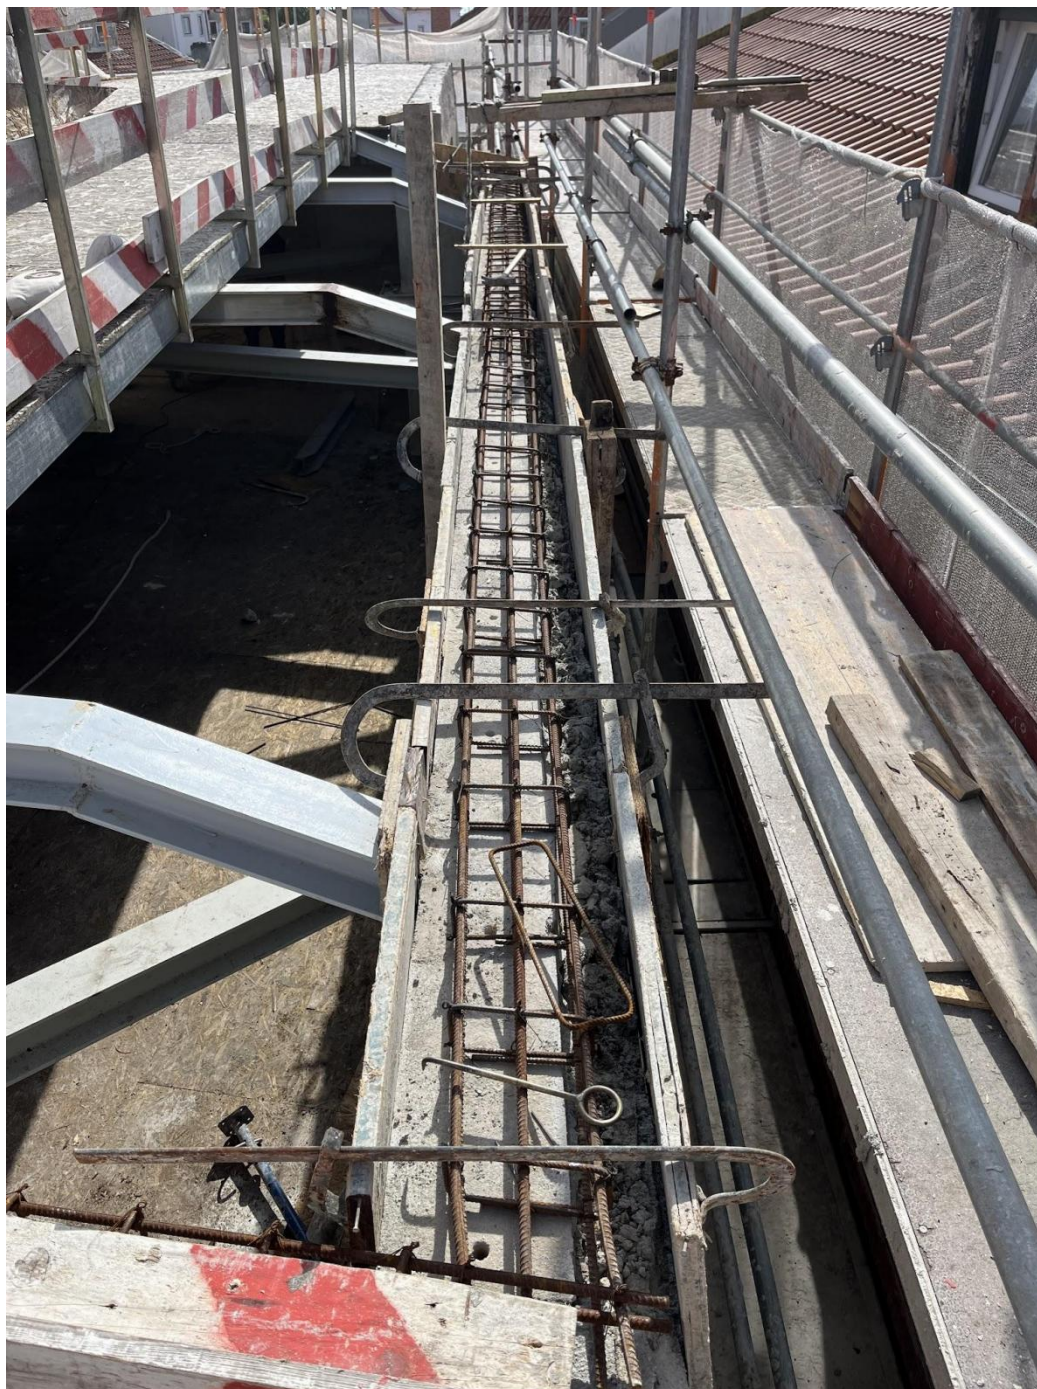
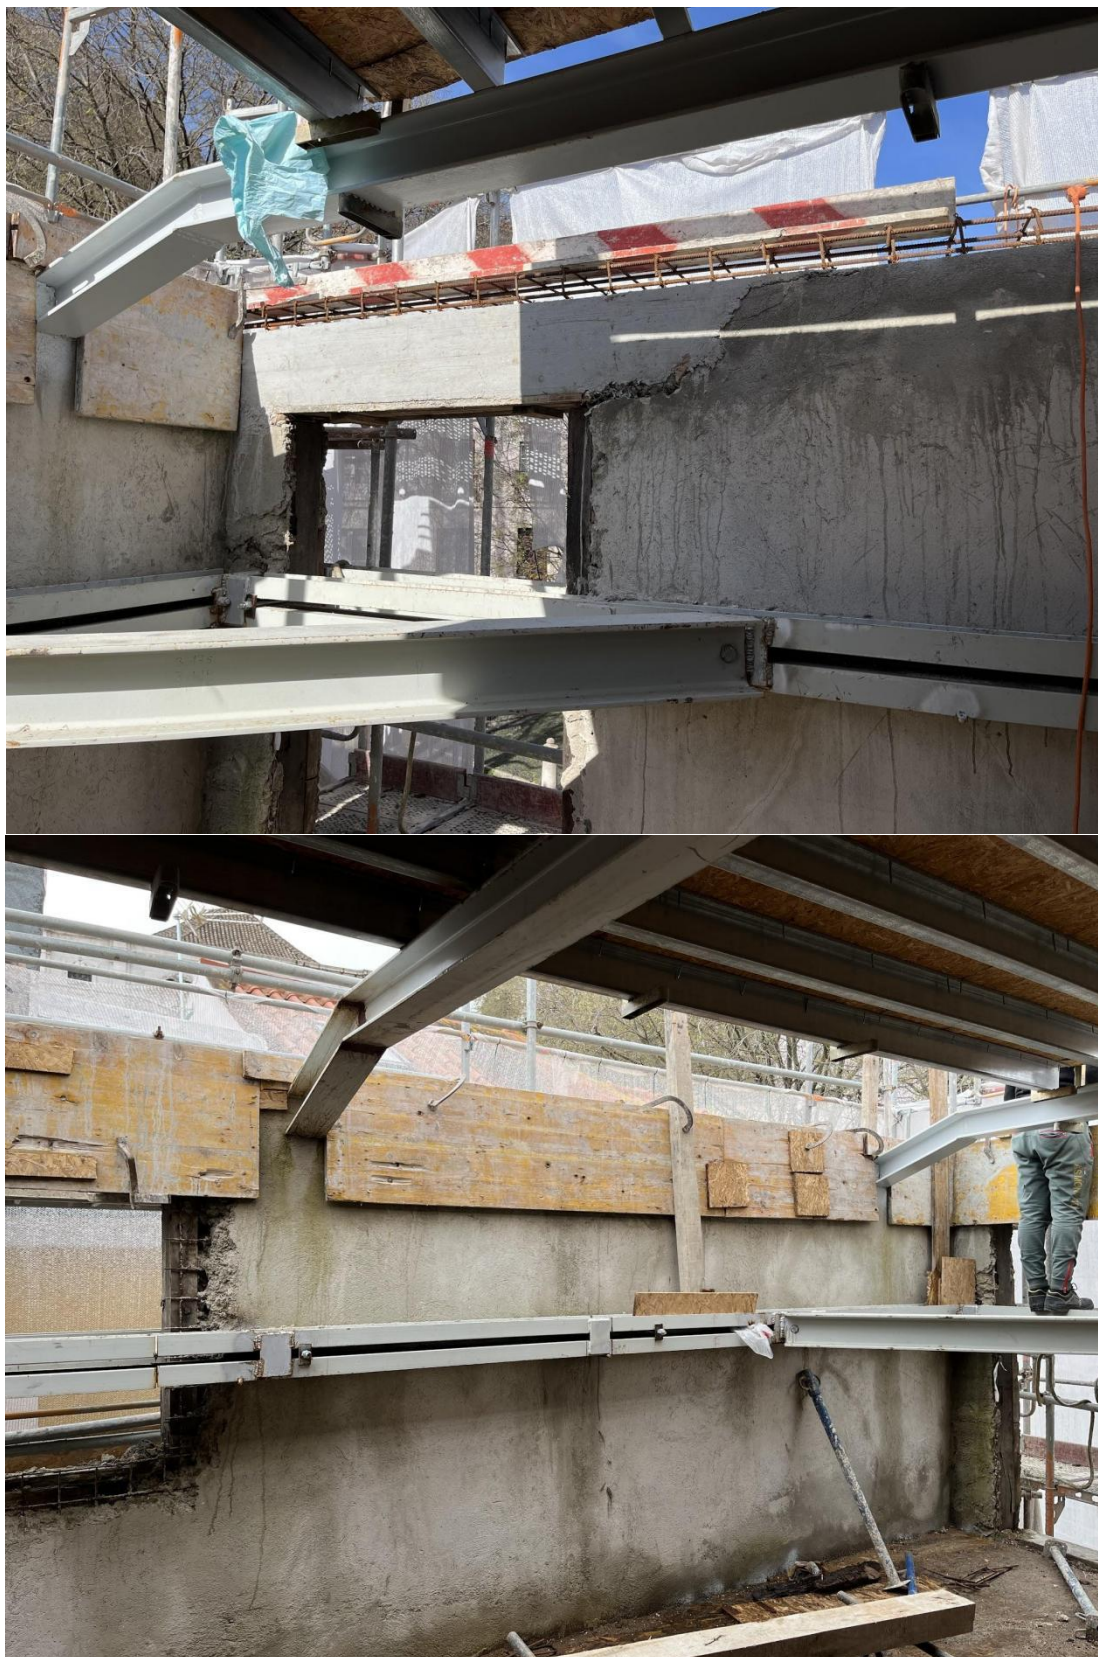
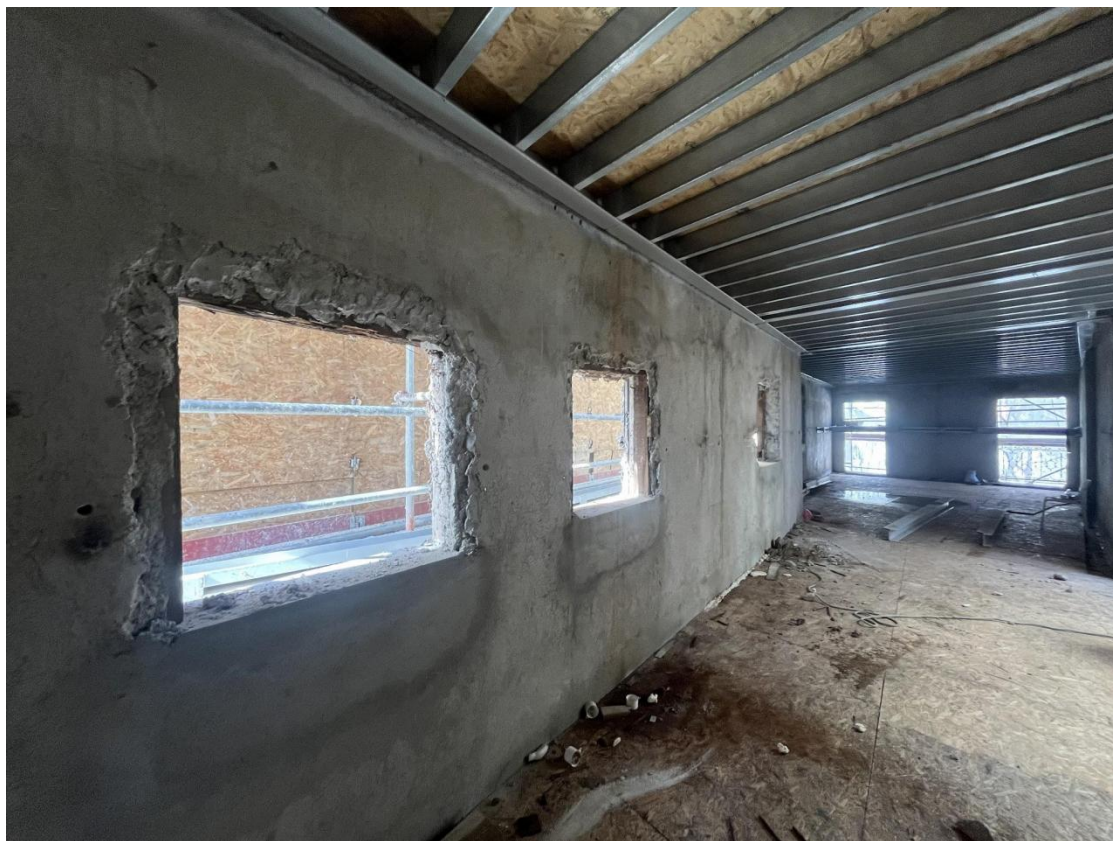
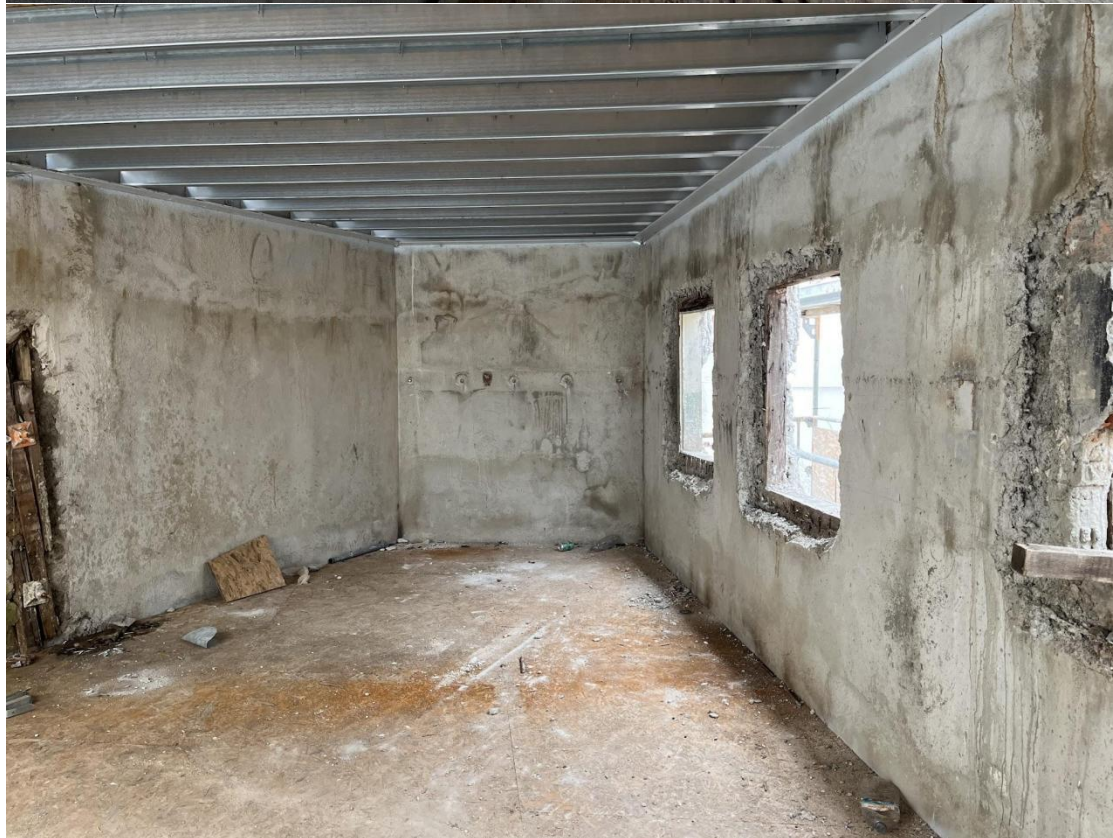
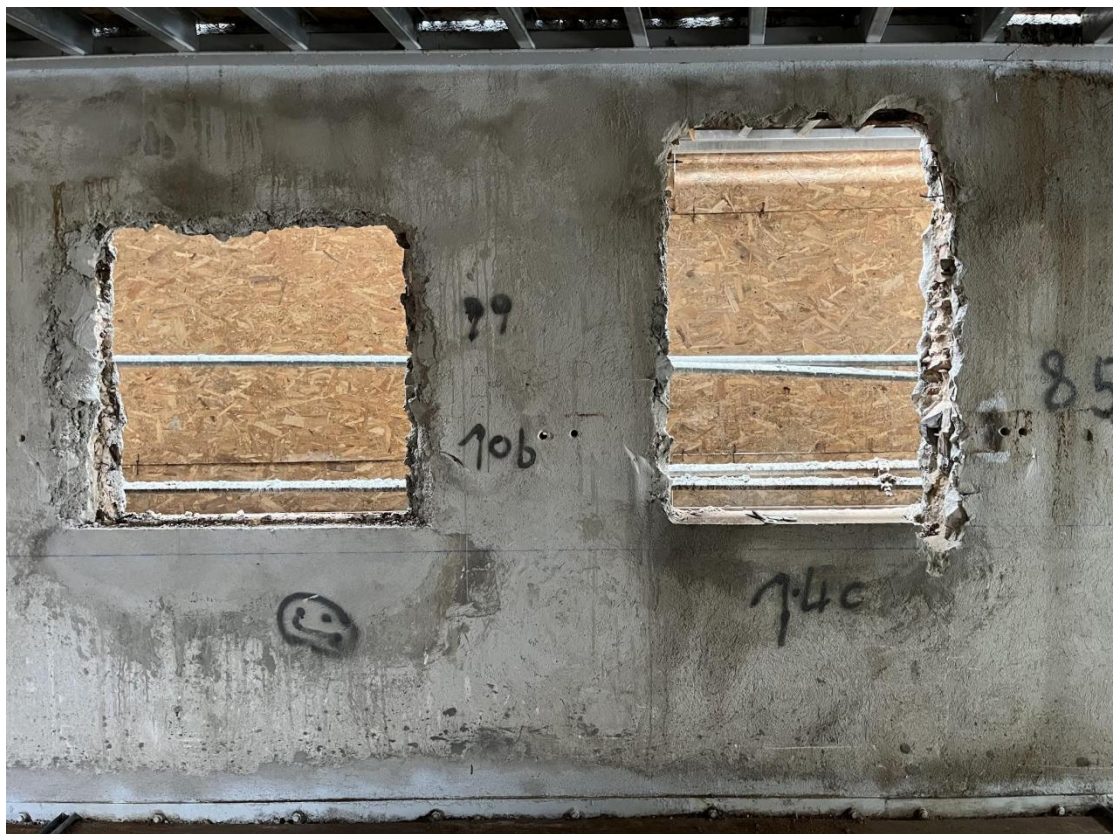
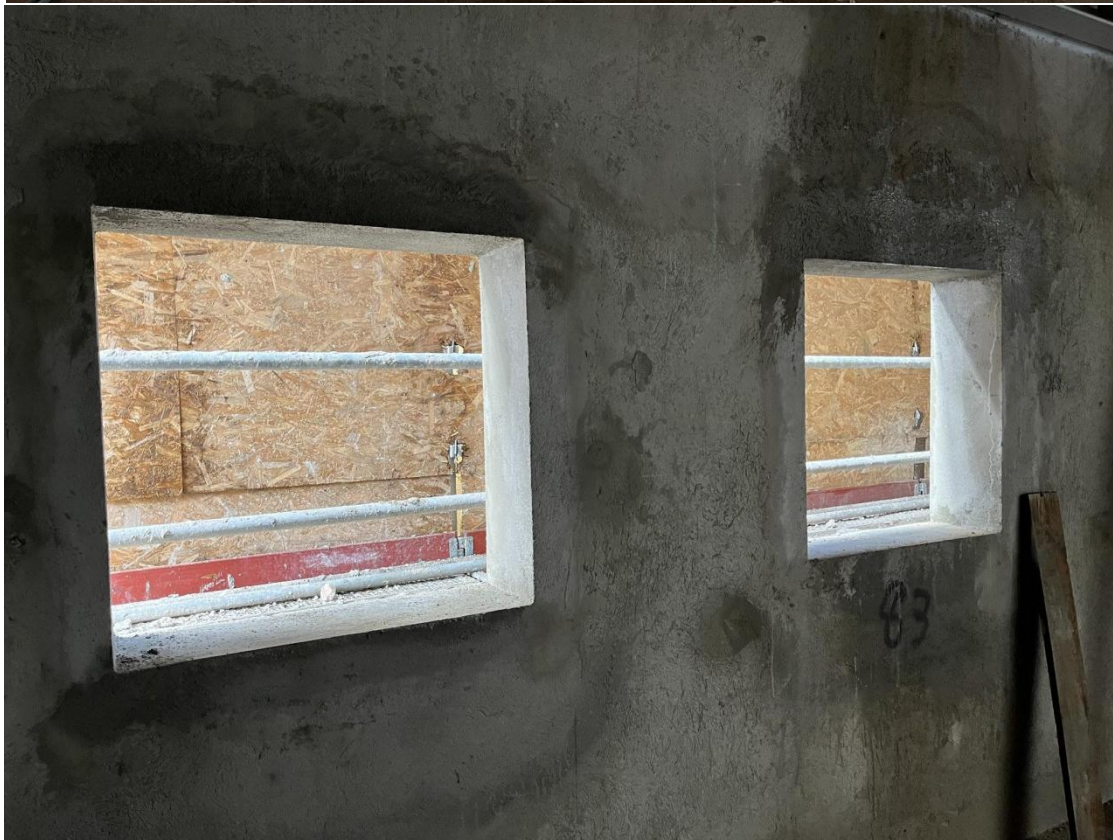
正如之前的報告所強調的，我們的 FGI 專案經理和工程師一直在積極優先考慮這座老舊建築的結構完整性和穩定性。為了預防任何潛在的牆體倒塌並保護外牆，要求在頂層建造一道圈梁來加固外牆。

此外，建築工人還加固了窗戶框架，將木制框架替換為加固鋼筋，並用混凝土填充以增加強度，並仔細重新調整窗戶的形狀。
